Esmaltado sin óxido en los cantos

Dipl.-Ing. Eckhard Voß
Wendel GmbH

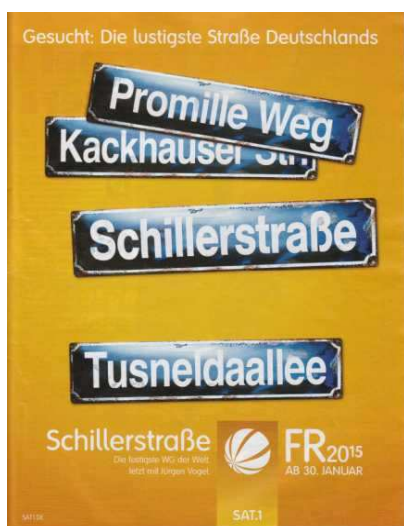
Imagen 1

La opinión pública relaciona las placas esmaltadas con cantos oxidados y superficies con saltados. La **Imagen 1** lo refleja claramente.

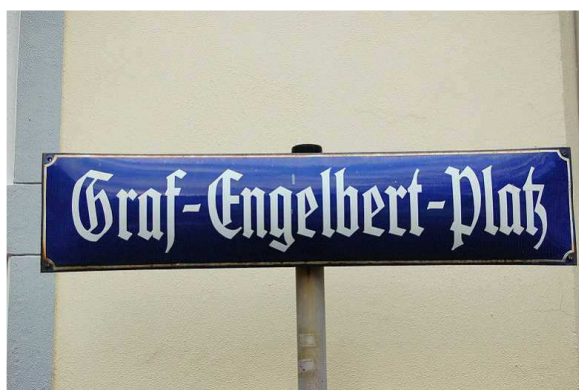
Imagen 3

No son únicamente los comentarios de los fabricantes de placas en otros materiales lo que suscita problemas. Nosotros hicimos publicidad en las Noticias DEV hace 20 años con placas en Lüdenscheid. Las placas actualmente muestran desgraciadamente óxido en los cantos, como bien se puede ver en la **imagen 3**.

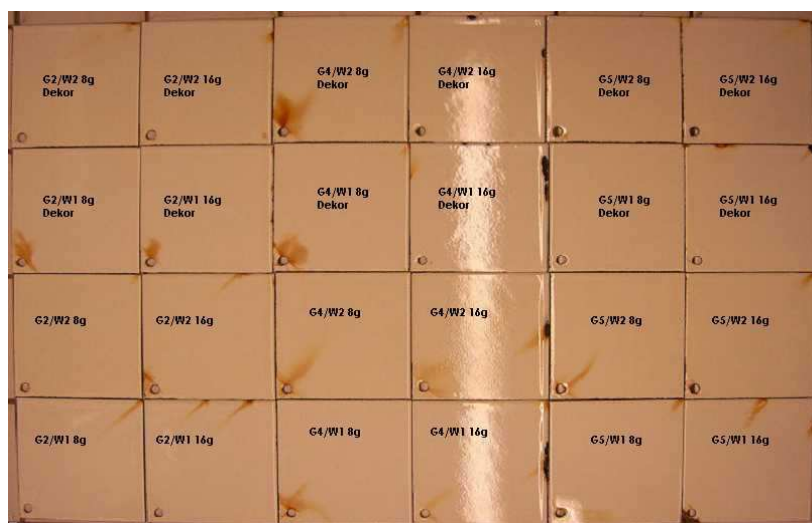
Imagen 5

El análisis del ensayo de corrosión mostró óxido en los cantos en más o menos todas las piezas. En **la imagen 5** se reconocen de forma muy clara los restos de óxido en las placas esmaltadas de alto grosor después de la segunda cocción. Después de la última cocción aparecieron además la mayor parte de los saltados. Muy similar a los golpes de uña, los saltados aparecen en los cantos de forma retardada.

Las piezas están perfectas en la entrega y más adelante, con el uso, aparecen los defectos. Con las chapas de ensayo y bajo las condiciones indicadas se detectan en poco tiempo los defectos esperados.

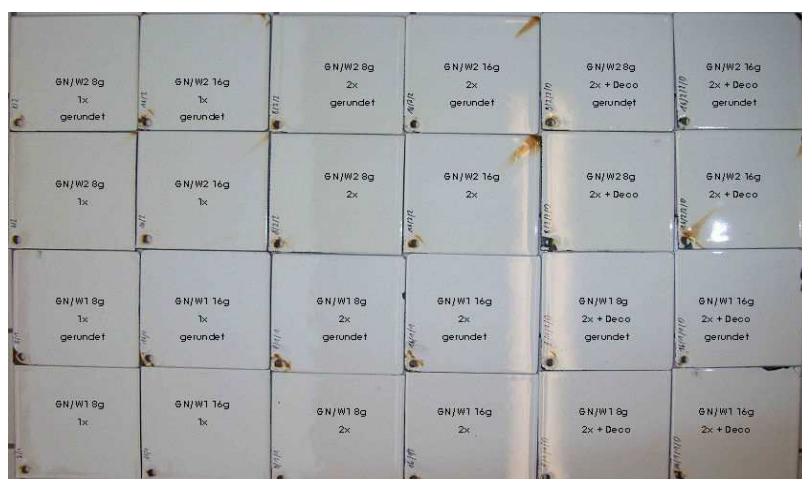
Imagen 6

Tal como se puede observar en la **imagen 6**, el nuevo fundente con el esmalte blanco de titanio de baja dilatación (W1), a pesar de los saltados en partes con capa gruesa de esmalte, no muestra ningún óxido en los cantos.

Para evitar el óxido en los cantos es muy importante la elección del esmalte fundente. El esmalte fundente para placas debería poseer una muy buena adherencia con una capa adherente de un grosor sobreproporcional. En caso de recibir desperfectos, la capa restante sigue garantizando una protección suficiente contra la corrosión. Lo importante es que el material no quede al descubierto.

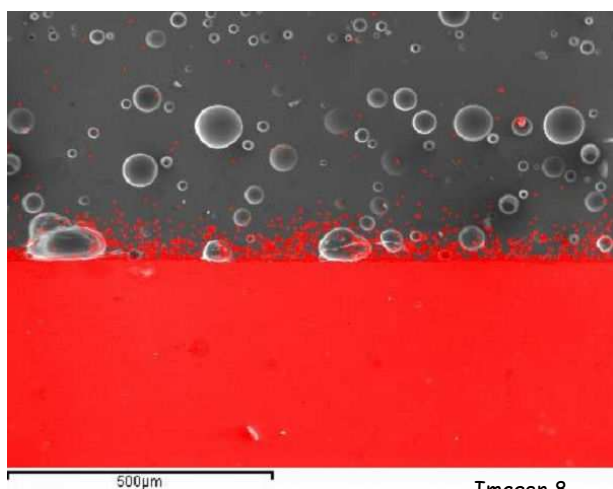
Imagen 8

En la **imagen 8** se puede ver la sección de un esmalte fundente normal. Se reconocen claramente la superficie entre acero y esmalte y la capa adherente. La imagen habitual de capa límite se puede ver muy bien en esta imagen. La capa límite está claramente separada del esmalte. Para su mejor distinción se tiñó el hierro de rojo.

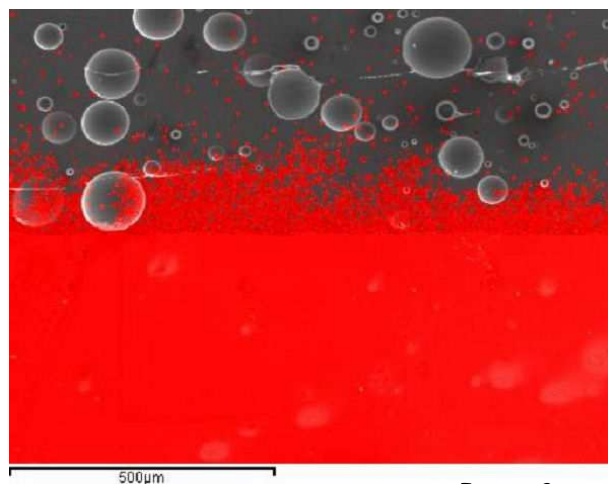
Imagen 9

La **imagen 9** muestra un dibujo completamente diferente. La capa adherente es notablemente más gruesa y se observan óxidos de hierro disueltos hasta la superficie del esmaltado. Cuando con este esmalte fundente se producen saltados, siempre queda una capa protectora suficiente. Hierro puro no queda al descubierto. El nuevo esmalte fundente tiene una capa intermedia mucho más gruesa.

Los esmaltes fundentes de los inicios del esmaltado de placas tenían muy buena adherencia y una capa intermedia gruesa. Los nuevos desarrollos, con otros puntos prioritarios y optimizaciones de costes, dejaron aparte, desgraciadamente, esta propiedad.

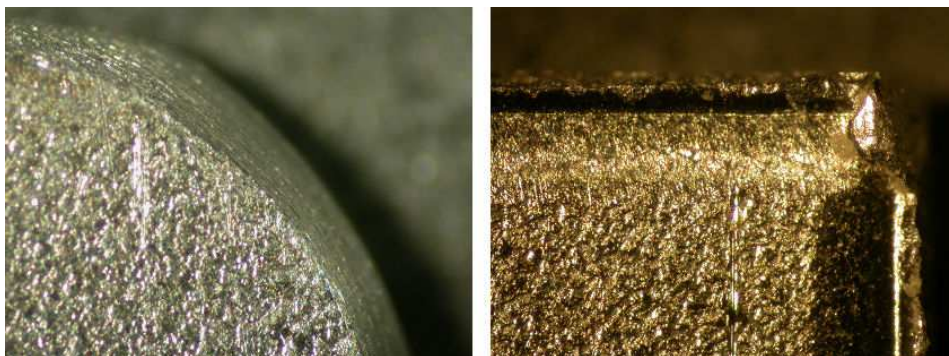
Imagen 10

La formación de los cantos de corte de las chapas es muy importante para el resultado del esmaltado. En la **imagen 10** se puede ver un canto de corte retocado y uno normal.

Por la imagen queda claro por qué los cantos de corte retocados son siempre mejores para el esmaltado. En los cantos de corte sin tratar, el esmalte fundente tiene que disolver bastantes más cantidades de hierro y se pueden producir grandes acumulaciones locales de óxido de hierro.

Los ensayos de corrosión correspondientes en estas chapas muestran la imagen típica de una corrosión en forma de diente de sierra en las chapas sin tratar.

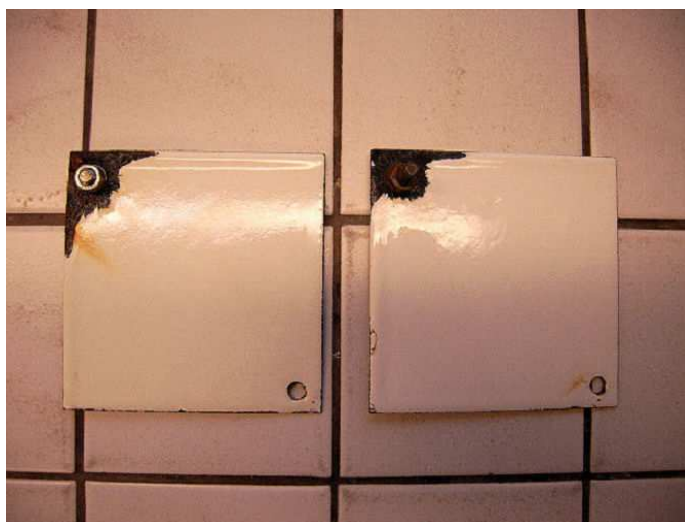
Imagen 11

El tipo de fijación influye también en el óxido de los cantos en las placas. Está claro que los saltados mecánicos por falta de arandelas o por arandelas erróneas deben ser evitados. Pero un punto igualmente importante es el material de los tornillos. Hay que evitar la formación de un elemento galvánico. En placas antiguas se pueden ver a veces tornillos oxidados. El óxido recorre la placa y le da un mal aspecto. La placa en sí misma no queda afectada por estos tornillos. Con el fin de evitar este fallo se emplean tornillos de acero inoxidable. Pero si éstos no son protegidos suficientemente frente a la placa, entonces habrá formación de pares electroquímicos y se favorece el óxido en los cantos. Los tornillos fuertemente galvanizados son una solución muy buena para proteger la placa. En la **imagen 11** se puede observar el efecto protector de los tornillos galvanizados. El esmalte dañado es protegido del óxido hasta la consumición del tornillo galvanizado. El tornillo de acero inoxidable no tiene ningún efecto protector pudiéndose observar la mancha de óxido.

La sujeción tampoco debe provocar daños mecánicos ni un elemento galvánico. Para el esmaltado de un material inoxidable se ofrece el acero inoxidable. La selección del material debe realizarse a consciencia y solo después de ensayos adecuados.

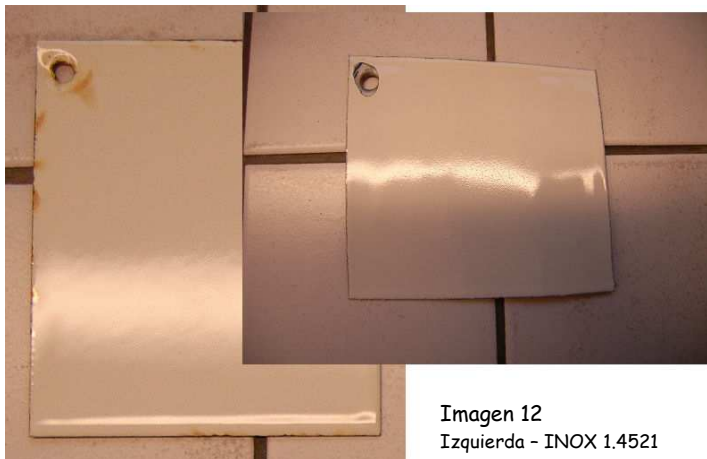
Imagen 12
Izquierda - INOX 1.4521
Derecha - INOX 1.4301

previos. En la **imagen 12** se observa que, con igual desgaste por corrosión, en las chapas de acero inoxidable no se observa corrosión.

Naturalmente, se puede esmaltar acero inoxidable con el fin de evitar el óxido en los cantos. Lo importante es elegir el material adecuado para obtener una adherencia suficiente y evitar una oxidación interior. Se recomienda ensayos
