Esmaltado sin óxido en los cantos

Dipl.-Ing. Eckhard Voß
Wendel GmbH

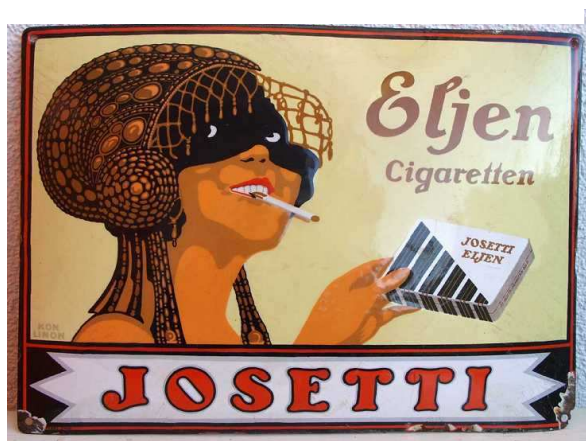
Imagen 2

Al mismo tiempo existe un comercio vivo con placas esmaltadas antiguas a precios bastante elevados. El letrero de la **imagen 2** se ofrece por más de 3.000 €.
